Fachzeitschrift für sichere und
effiziente Rohrleitungssysteme

Die bruchmechanischen Eigenschaften der Polyolefine - Sind die in den Normen vorgesehenen Anwendungsbereiche realistisch?

Von H.-J. Kocks, C. Bosch, M. Betz

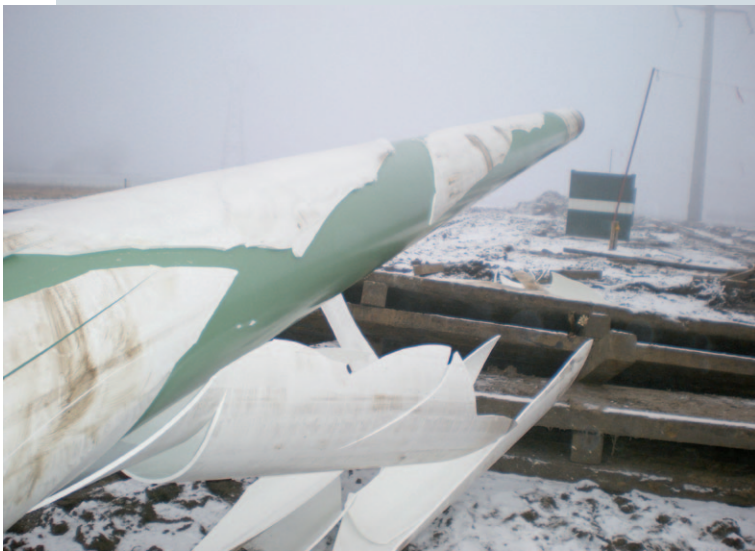
BILD 1: Schaden an einer PP-Umhüllung nach einem Rohreinzug

Von Polypropylenumhüllungen sind Schäden bei tiefen Umgebungstemperaturen bekannt. Bild 1 und Bild 2 zeigen Beispiele solcher Schadensformen. In **Bild 1** handelt es sich um einen im Spülbohrverfahren eingezogenen Rohrstrang. Das Rohrende in Zugrichtung ragt aus der Bohrung und zeigt nach einer Kälteperiode mit -10 bis -15 °C deutliche Abplatzungen. Auch im Falle der noch unbeanspruchten Rohre auf dem Rohrlager fanden sich erste Risse (**Bild 2**). Bei einem Schlag mit dem Hammer konnte bei -4 °C an Lagerrohren diese Rissbildung ebenfalls beobachtet werden. Untersuchungen der abgeplatzten Decklage zeigten, dass die Polypropylenbeschichtung sämtliche Qualitätsanforderungen erfüllt. In

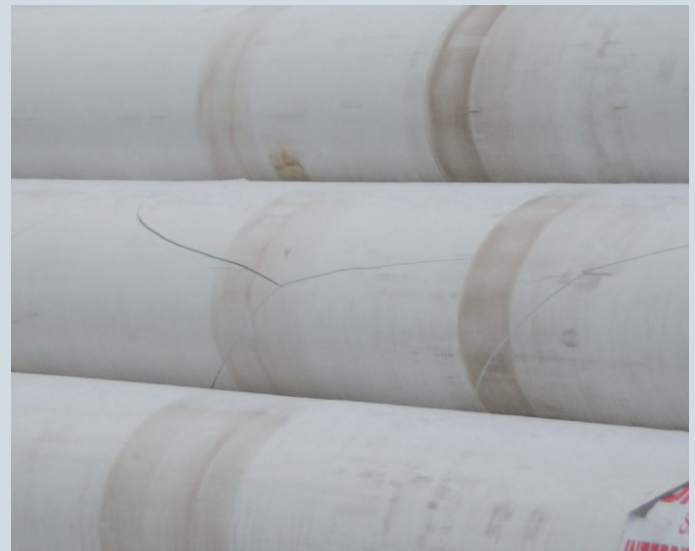
BILD 2: Schaden an einer PP-Umhüllung auf dem Rohrlager

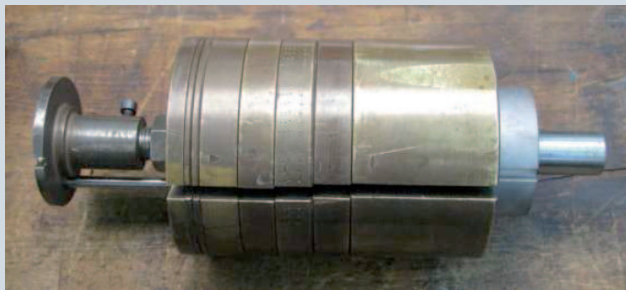
BILD 4: Fallgewicht für den modifizierte Schlagversuch

Unter Verwendung einer flachen Aufschlagsfläche wird dieser Effekt vermieden (**Bild 4**). Der gewählte Durchmesser für den Prüfstempel dieser modifizierten Schlagprüfung beträgt 21 mm. Es wurde ein Gewicht von 10 kg gewählt, das aus einer Höhe von 1,0 m auf die Oberfläche fällt. Die Schlagenergie beträgt somit 98,1 J. Die Prüfung wird bei unterschiedlichen Temperaturen durchgeführt, so dass eine minimale Temperatur ermittelt werden kann, bei welcher keine Rissbildung zu beobachten ist.

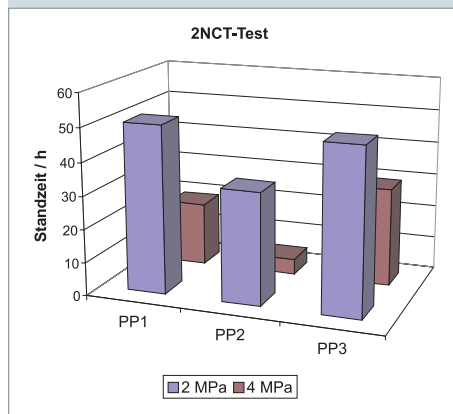
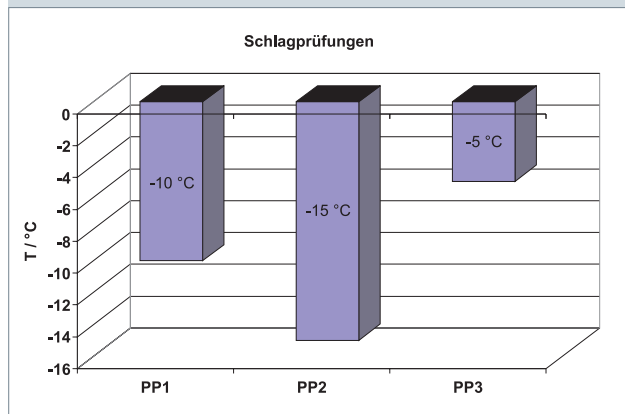
BILD 5 UND BILD 6: Vergleich der Ergebnisse von 2 NCT-Test und Schlagprüfungen (Platten)

Es konnte keine Korrelation zwischen den gefundenen Versprödungstemperaturen und den Ergebnissen des hier angewendeten 2NCT nachgewiesen werden. Für den Vergleich wurden die Standzeiten im 2NCT-Test und die mit der modifizierten Schlagprüfung ermittelte minimale Einsatztemperatur herangezogen. Das Material PP2 mit den schlechtesten Ergebnissen im 2NCT zeigte bei den modifizierten Schlagversuchen erst unterhalb von -15 °C eine Tendenz zur Rissbildung. Bei den anderen Materialien mit den deutlich besseren Ergebnissen im 2NCT liegen die Versprödungstemperaturen unterhalb -5 °C bzw. -10 °C und damit auf deutlich höherem Niveau (**Bild 5** und **Bild 6**). Angesichts der Tatsache, dass die Prüfung im FNCT bzw. 2NCT bei hohen Temperaturen durchgeführt wird, kann somit weder der Wechsel dieser bruchmechanischer Eigenschaften erfasst und noch eine qualitative Bewertung der Materialien vorgenommen werden.

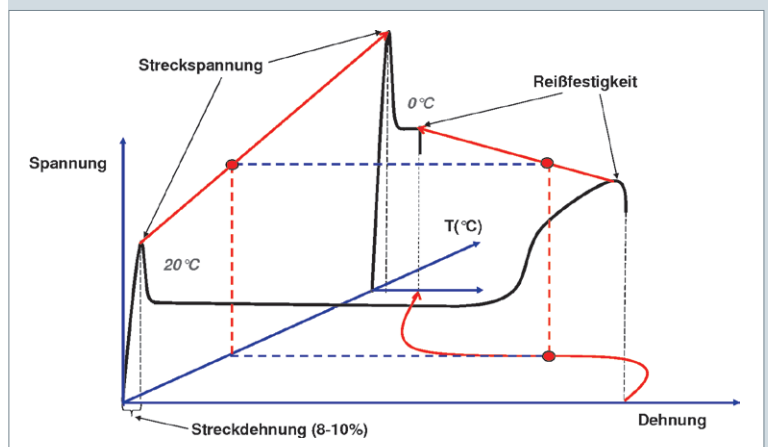
BILD 8: Vergleich der Zugversuche: Kälteversprödung von PP

ten die bereits früher an gealterten und damit versprödeten Polyethylenumhüllungen festgestellten Zusammenhänge [6]. **Bild 7** und **Bild 8** zeigen einerseits den Vergleich von Zugversuchen an einer durch Alterung versprödeten Polyethylenumhüllung gegenüber einem nicht gealterten Material, andererseits die Zugversuche an Polypropylen bei Raumtemperatur und im Bereich der beobachteten Versprödungstemperatur. Bei beiden Proben ist der Einbruch in der Reißdehnung offensichtlich, der letztlich auf ein ungünstiges Verhältnis von Streckspannung und Reißfestigkeit zurückzuführen ist. Dieses ungünstige Verhältnis von Streckspannung und Reißdehnung ist in den Grafiken durch die gestrichelten Linien angedeutet.

Der einzige Unterschied liegt in der Tatsache, dass im Falle der Kälteversprödung die Streckspannung gegenüber der Reißfestigkeit ansteigt, während im Falle der Alterung die Reißfestigkeit gegenüber der Streckspannung abgebaut wird. Die Streckspannung bleibt im Falle der Alterung beim versprödeten Material unbeeinflusst.

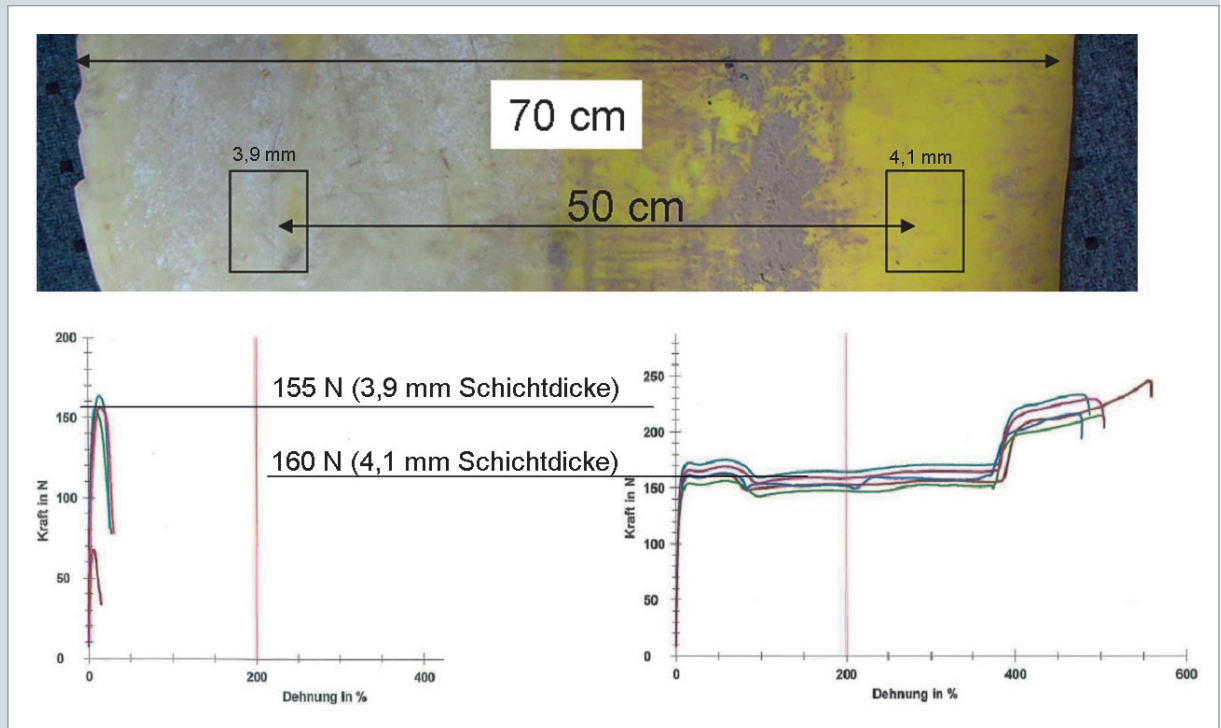
BILD 9: Untersuchung einer durch UV-geschädigten Umhüllung des Stahlrohres – Zugversuche

Im Falle der Rissbildung aufgrund einer UV-Schädigung der Polyethylenumhüllung konnte dieser Zusammenhang in der Praxis sehr gut dokumentiert werden. **Bild 9** zeigt die durchgeführten mechanischen Untersuchungen an einem über den Umfang abgelösten Abschnitt des geschädigten Rohres. Der geschädigte Bereich beschränkt sich zwangsläufig auf die der Sonne zugewandten Seite und ist in Bild 9 an einer Farbänderung von gelb nach farblos erkennbar. Die Unterseite ist unbeschädigt und daher noch gelb gefärbt. Im beschädigten Bereich erstreckte sich die Verfärbung bis zu mindestens 1/3 der Dicke der PE-Decklage. Anzumerken ist hier dass die beobachtete Verfärbung auf einer Zersetzung des dem PE beigemischten gelben Farbstoffes beruht.

Die Streckspannung liegt sowohl im geschädigten als auch im nicht geschädigten Bereich je nach Schichtdicke bei Werten um 155 bis 160 N (Bild 9). Im geschädigten Bereich weisen die Reißdehnung und die Reißfestigkeit viel kleinere Werte auf, als im ungeschädigten Bereich.

Hier zeigt sich, dass mit zunehmender UV-Schädigung die Reißfestigkeit abnimmt. Mit Abnahme der Reißfestigkeit wird ein ungünstiges Verhältnis zur Streckspannung erreicht und die Reißdehnung bricht grenzwertig zusammen. Auch diese Ergebnisse aus der Praxis bestätigen das Zusammenspiel von Streckspannung und Reißfestigkeit und deren Einfluss auf die Dehnbarkeit und damit die Flexibilität des Materials. Der Versuch mit Blick auf die Kälteversprödung allein auf Basis der Daten einer Zugprüfung die möglichen Anforderungen an das Einsatzmaterial festzulegen scheidert, da die Prüfung durch eine Erwärmung des Materials im Bereich der sich bildenden Einschnürungen beeinflusst wird.

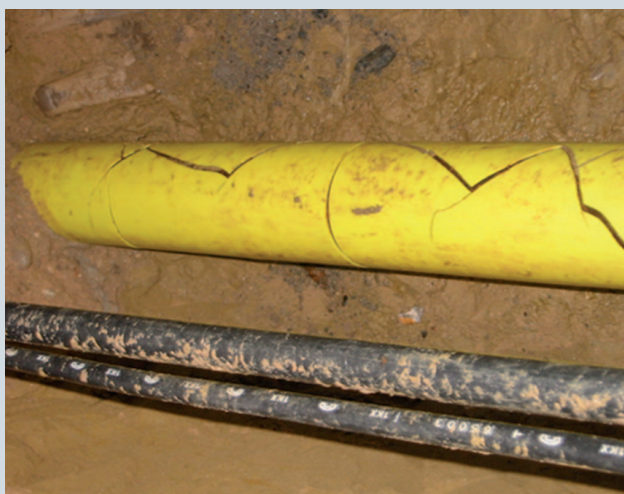
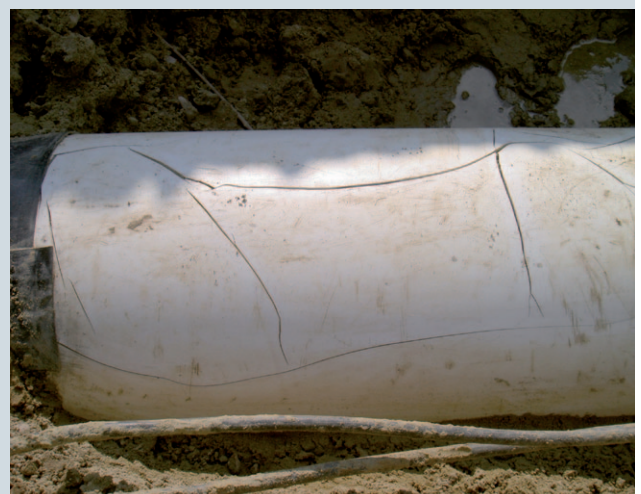
BILD 10 UND BILD 11: Vergleich des Rissbildes einer Kälteversprödung (links) und Werkstoffalterung (rechts)

Ein Vergleich der Bruchbilder dieser Schadensformen bestätigt den ursächlichen Zusammenhang dieser Schadensformen (**Bild 10** und **Bild 11**). In beiden Fällen ergibt sich eine identische Form der Rissbildung am Rohr.
